# Der Einfluss hoher Abflüsse auf die Gewässerbettstruktur kleiner Fließgewässer

## ➤ Uwe Ahrens

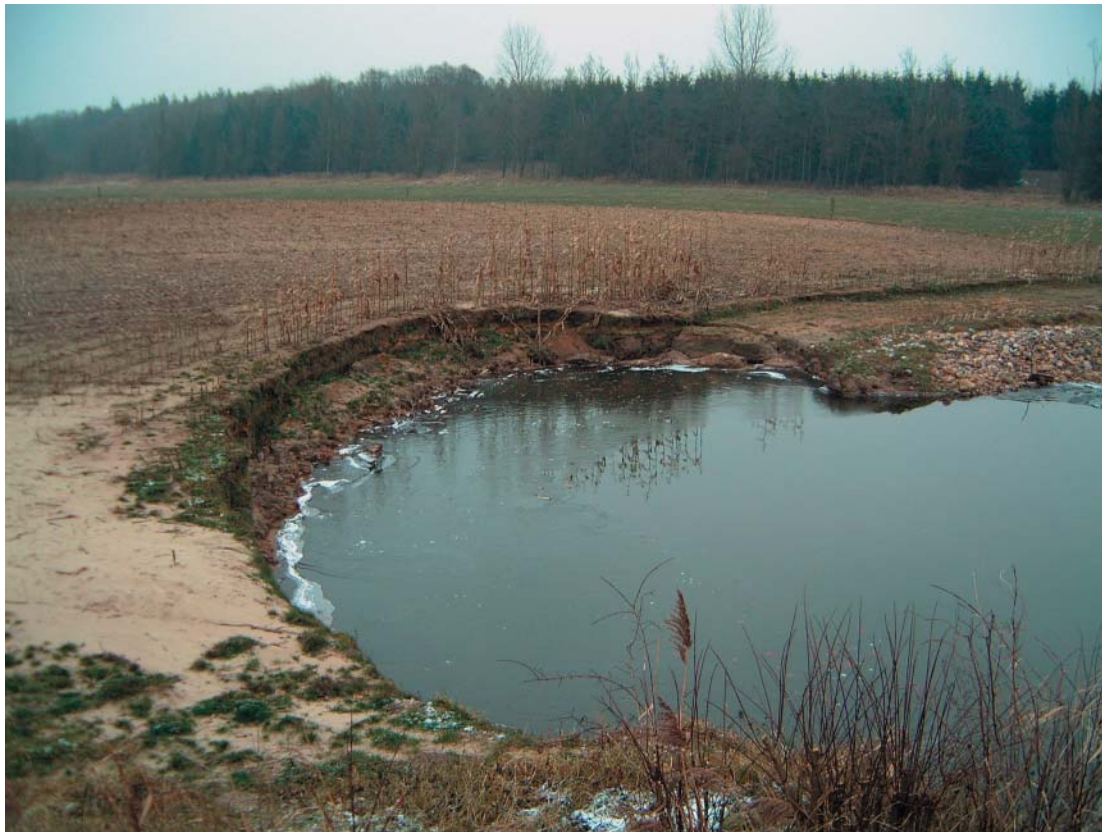
Abbildung 1: Die Todenbütteler Au nach den Hochwasserereignissen vom Juli 2002

Man kann einen Eindruck von den Entwicklungsmöglichkeiten eines Fließgewässers durch Ereignisse, wie sie im Sommer 2002 zu beobachten waren, gewinnen. So führten die Hochwasserereignisse in der Todenbütteler Au (Abbildung 1) punktuell zu großen Uferabbrüchen. Derartige Wasserführungen setzen auch Geschiebe in Bewegung (Abbildung 2).

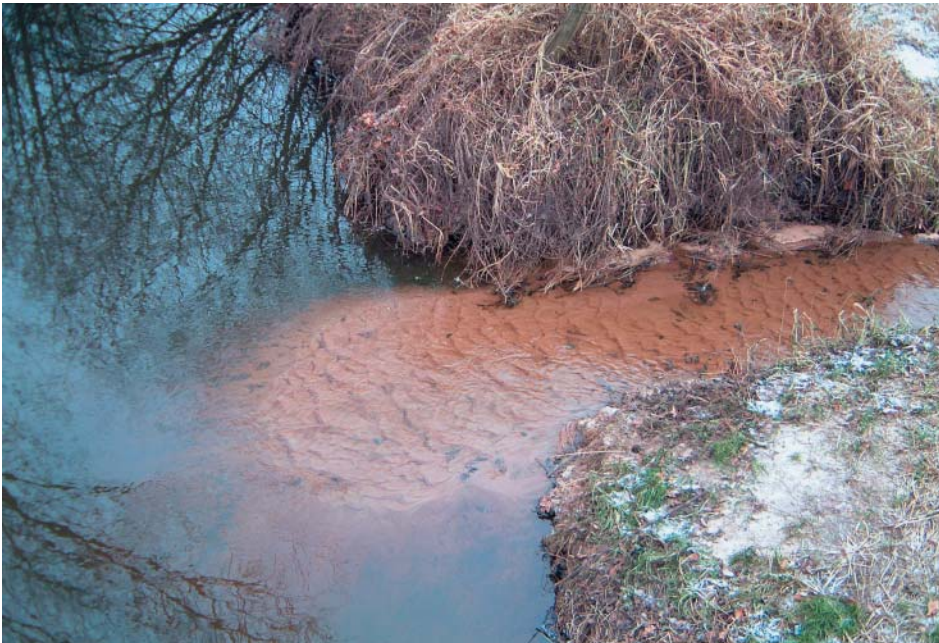
Abbildung 2: Die Sandrippel – hier in der Totenbütteler Au - zeigen die Bewegung des Sedimentes an

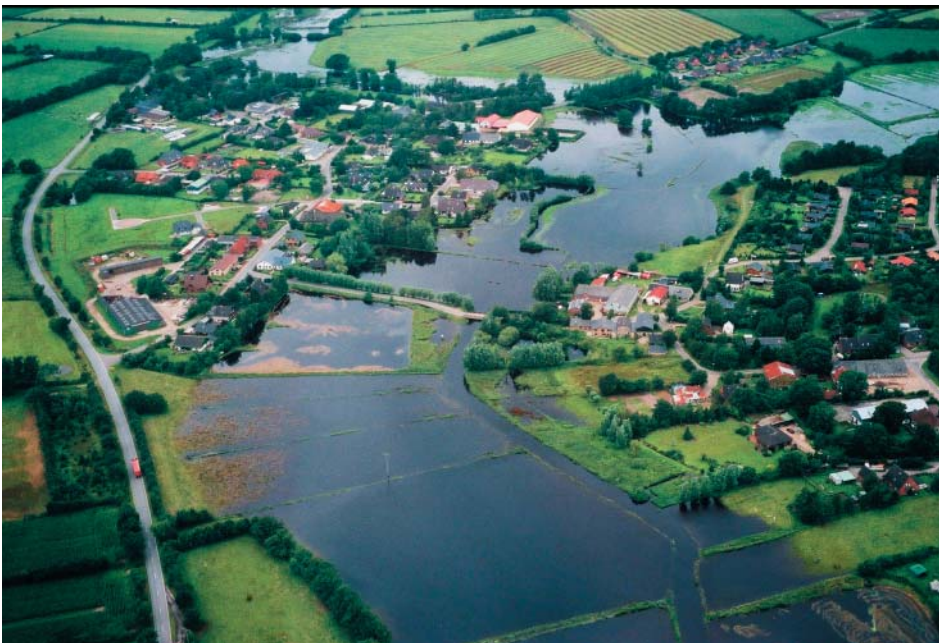
Abbildung 3: Die Treene bei Hünning: Die Grenzen zwischen gewünschten natürlichen Ausbreitungsmöglichkeiten der Gewässer und Siedlungsflächen sind teilweise eng (Foto: Ing.-Büro Wollesen, Eckernförde)

Diese Kräfte dokumentieren, dass auch die ausgebauten Fließgewässer im norddeutschen Tiefland genügend Energie haben, um sich naturnah zu entwickeln. Dabei sind natürlich die Grenzen der Entwicklungsmöglichkeiten zu beachten. Dies zeigen beispielsweise die Überschwemmungsbilder von der Treene

(Abbildung 3) und der Bollingstedter Au (Abbildung 4).

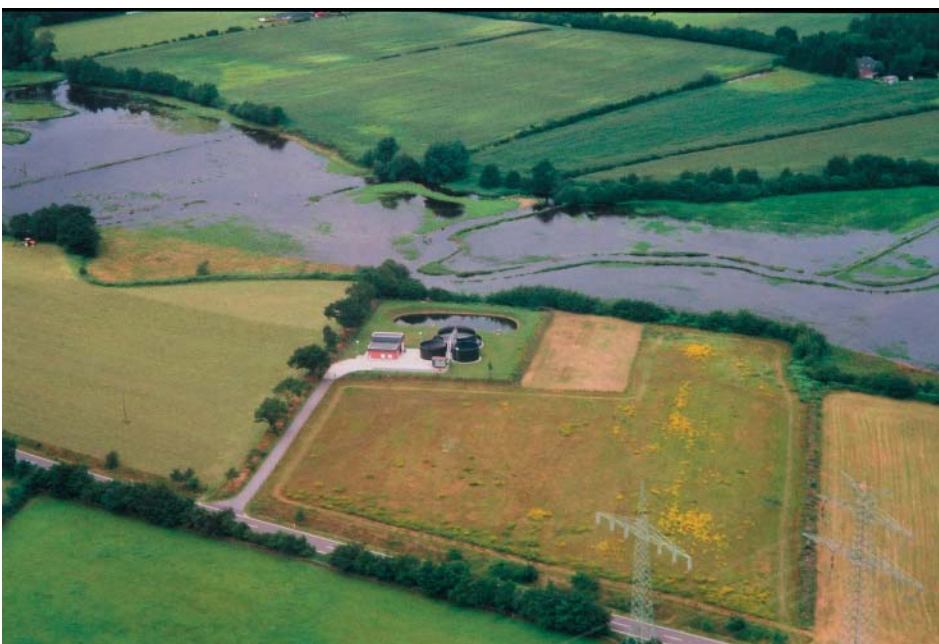
Abbildung 4: Die Bollingstedter Au in Höhe der Kläranlage Boll (Foto: Ing.-Büro Wollesen, Eckernförde)

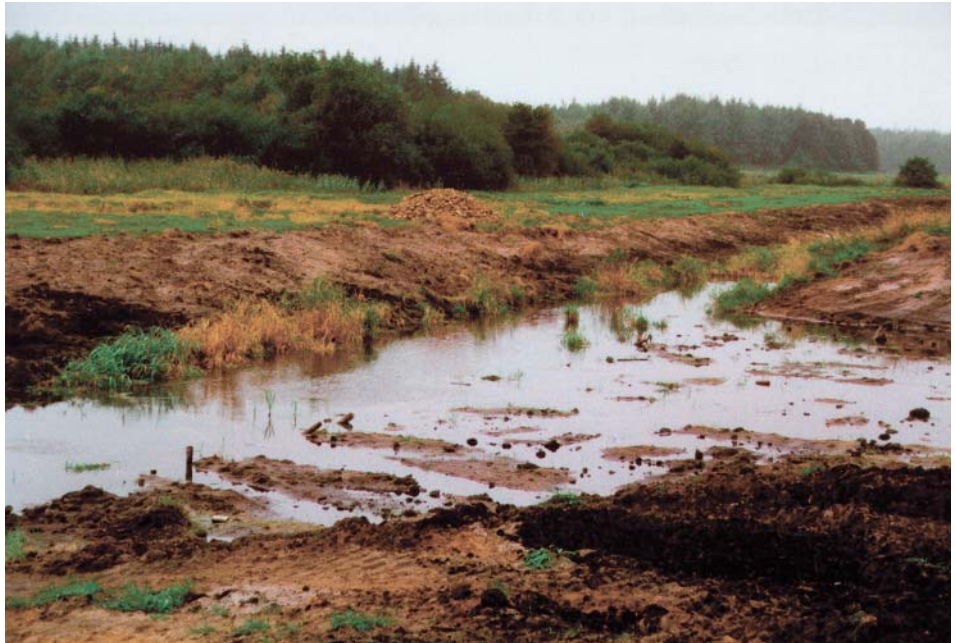
Abbildung 5: Die Hochwasserereignisse des letzten Jahres haben die Husumer Mühlenau in diesem Abschnitt zusätzlich verändert – vorher ...

Im ländlichen Raum sind in Zukunft unter Berücksichtigung der jeweiligen Interessen vor Ort Maßnahmen zu einer naturnahen Entwicklung denkbar, wenn fließgewässernahe Flächen dem Gewässer zur Verfügung gestellt werden. Ein Beispiel hierfür ist die **Husumer Mühlenau**. Hier konnten ufernahe Bereiche aus der Nutzung genommen werden. Darüber hinaus wurde im Jahre 2000 ein Gewässerabschnitt der Husumer Mühlenau naturnah umgestaltet. Im Bereich der Gemeinde Mildstedt wurden seit etwa zehn Jahren auf 1,5 km Gewässerlänge knapp 30 ha Aueflächen von der Gemeinde erworben, um dort eine strukturreiche halboffene Talaue mit naturnahen und unverbauten Flussabschnitten zu entwickeln. Hierfür wurde ein Entwicklungsplan aufgestellt. Vorgesehen ist eine Minimierung der Gewässerunterhaltung und eine Ufergehölzentwicklung. Die Husumer Mühlenau gehört zu den sandgeprägten Gewässersystemen Schleswig-Holsteins.

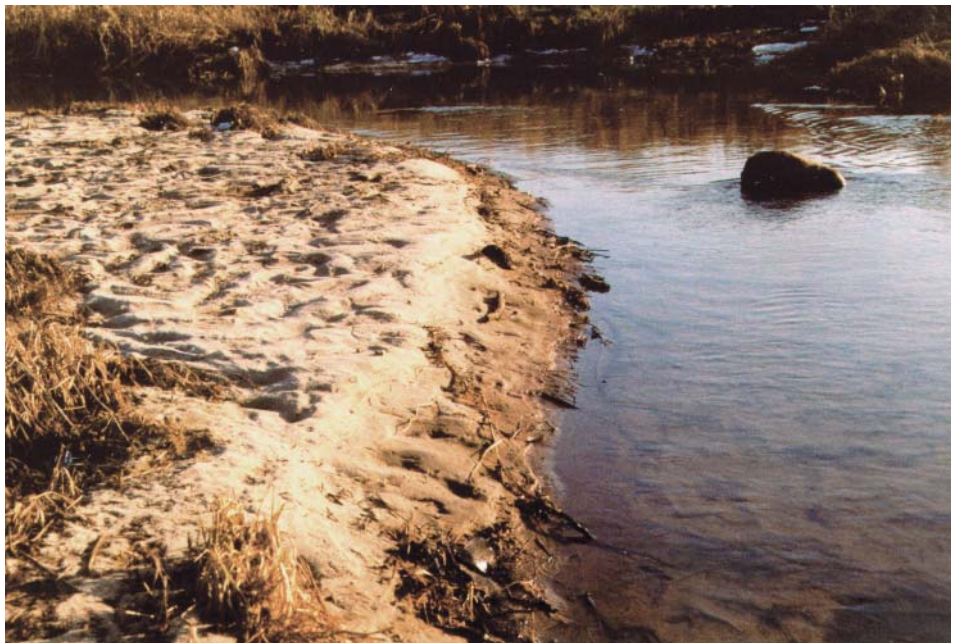
Abbildung 6: An Gleithängen haben sich neue Sandbermen gebildet – nachher

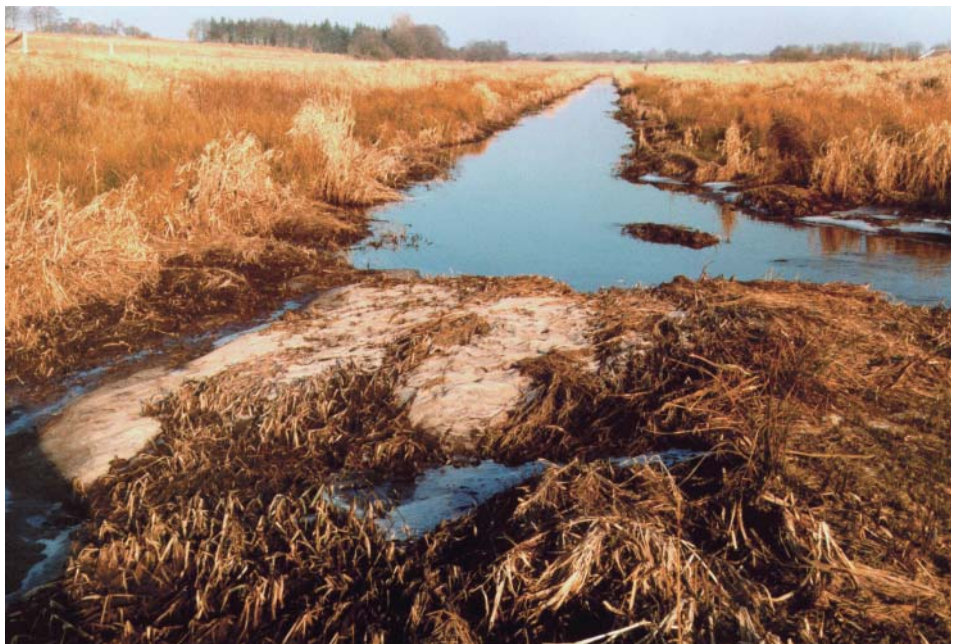
Abbildung 7: Örtlich sind neue Sandbänke mit Bewuchs entstanden.
